ストップ・リニア！訴訟 第24回口頭弁論 資料

意見書

南アルプスを貫くりニア新幹線トンネル工事の問題点

小泉武栄（東京学芸大学名誉教授、自然地理学・地生態学）

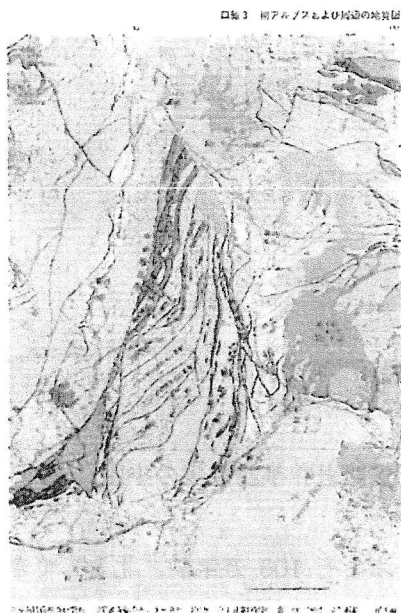
さらに、南アルプスでは、山脈の西の縁と東の縁に、中央構造線と糸魚川—静岡構造線という、日本列島では最大級の構造線（断層）が走っており、加えて、山脈の内部には2つの構造線に斜交するように、仏像構造線など何本もの構造線や断層線が走っている（図2）。そのため基盤岩の破碎が進み、南アルプスは日本列島の中では最も脆弱で不安定な地域になっていると言ってよいであろう。

図2 南アルプスの地質図（飯田市美術博物館編、2001）

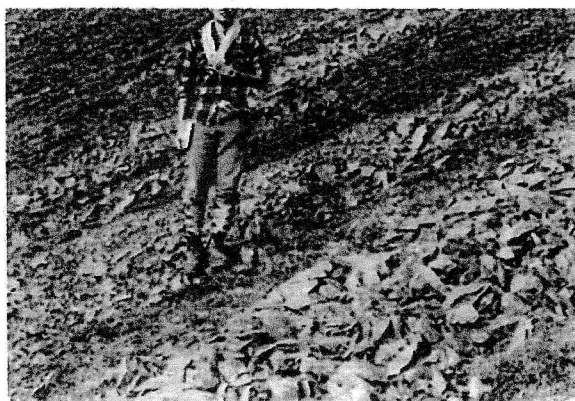
調査は赤石岳の山頂から北に延びる主稜線の西側斜面(傾斜 20~22 度)で行った。ここでは風衝草原に覆われたところと、礫や岩塊に覆われ、ほとんど植被を欠く部分が交互に現れ、縞状の植生パターンを作り出している(写真 3)。植被地と礫地の幅はそれぞれ 1、2 mで、ところによってはいずれも 6~10m 程度に広がることもある。

写真 3 礫地と植被地の縞状パターン

この縞状のパターンを作り出した原因は稜線部の地質である。稜線に露出していた砂岩と泥岩からなる傾いた地層(互層)は、氷期の寒冷な時代に凍結の作用を受けて破碎され、岩屑の流れとなって下方に移動した。ただし生じた岩屑の大きさは地質によって大きく異なり、砂岩は写真 1 に示したように、径 20~30cm という大きい岩屑になり、割れて堆積が増加したために盛り上がり、斜面上に隙間の多い高まりを作った。しかし泥岩の方は径 2cm から 6cm 程度と細かく割れ、堆積がほとんど増えないため、砂岩礫の高まりの間の凹みを埋めるような形に移動して、もともと存在していた砂岩礫の間を充填した。その結果、泥岩礫と砂岩礫が混じり合い、安定していてかつ細粒な土壌物質に富むという、植物の生育に適した土地ができた。そこに成立したのが、風衝草原である。群落を構成する種は、背の低いオヤマノエンドウ、ミヤマキンバイ、チシマギキョウ、ハクサンイチゲ、イワスゲ、ヒゲハリスゲ、ミヤマノガリヤス、ガンコウランなどで、典型的な風衝草原といえる組成である。土壌は暗褐色の腐植に富む高山草原土壌(乾燥型)である。

縞状のパターンは近くで見ると、写真3のように礫地が優勢に見えるが、遠方からみると、植被のついた部分と礫地の比率は、おおよそ6対4程度で植被の方が優勢である。これは泥岩礫が砕けて広がった範囲を示していると考えられる。砂岩礫の上に泥岩礫が載ると、そこには風衝草原が成立するので、泥岩礫は少なくとも効果は大きいのである。

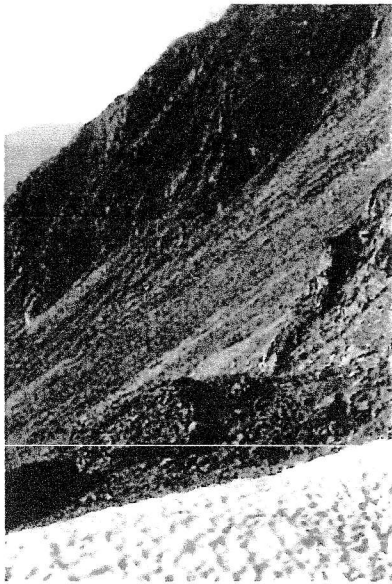
風背斜面では一般に植被は豊かである。強風側に比べれば、雪が多い分、水分の供給に恵まれるし、雪解けの後は高い気温の中で悠々と育つことができる。またもう1つ筆者が大事だと考えているのは、表層の地質である。カール内では稜線部から落下した岩屑が下部に堆積して崖錐を作るが、そこでは砂岩礫も泥岩礫も混じり合っ、適度な湿り気と安定性をもった、植物の生育に適した土壌を作り出すということである。このため群落はシナノキンバイやミヤマキンポウゲ、ホソバトリカブト、ハクサンフウロ、イブキトラノオ、コバイケイソウ、シシウドなどといった、高さ1mを超えるような背の高いものが中心となる。

写真6 カール壁（奥）と崖錐 手前は残雪
