平成28年（行ウ）第211号 工事実施計画（その1）認可取消請求事件

平成31年（行ウ）第115号 工事実施計画（その2）認可取消請求事件

## 準備書面 33

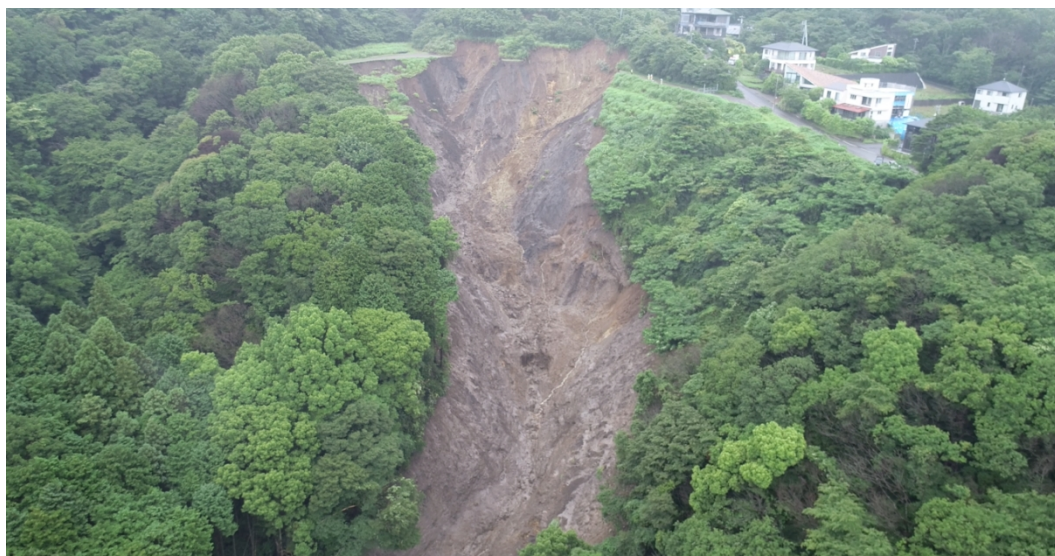
図1 土石流の発生した逢初川の源頭部<sup>3</sup>

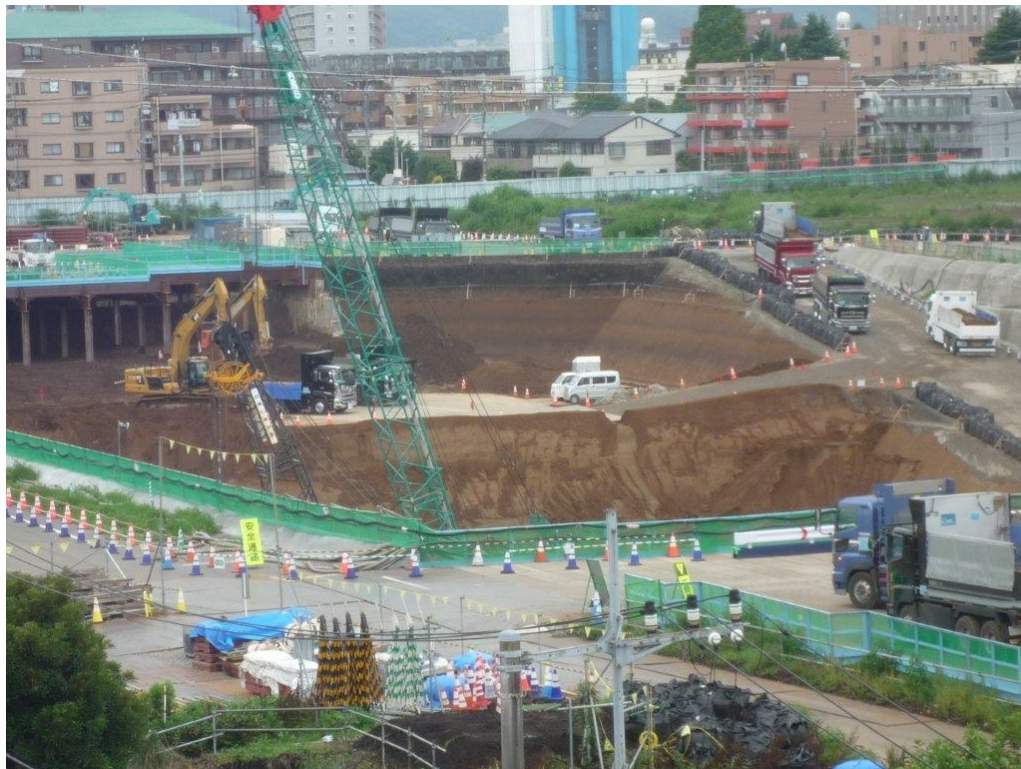
図4 神奈川県駅予定地の工事の様子（2021年7月7日原告撮影）

の建設工事に際しては、大量の建設発生土が生ずることが予測されている。たとえば、神奈川県駅の建設工事現場ではすでに開削工法による地下駅の工事が始まっているところ、図4からみてもその工事範囲は地表面の面積だけでも大規模であることが明らかであり、切土等による建設発生土は115万 $\text{m}^3$ と予定されている（丙第2号証の2・環23-1-2）。発生土については有効利用をすすめるとされているが、具体的な有効利用の方法は特定されておらず、その一部は、本件環境影響評価書においても、事業場内での再利用、他の公共事業等への有効利用では足りず、「新たな発生土置き場等が必要となる場合」が生ずることが想定されているとおり（丙第2号証の1・3-33）、発生土置き場に搬出等され、またその一時的な保管場所として仮置き場も必要となる。

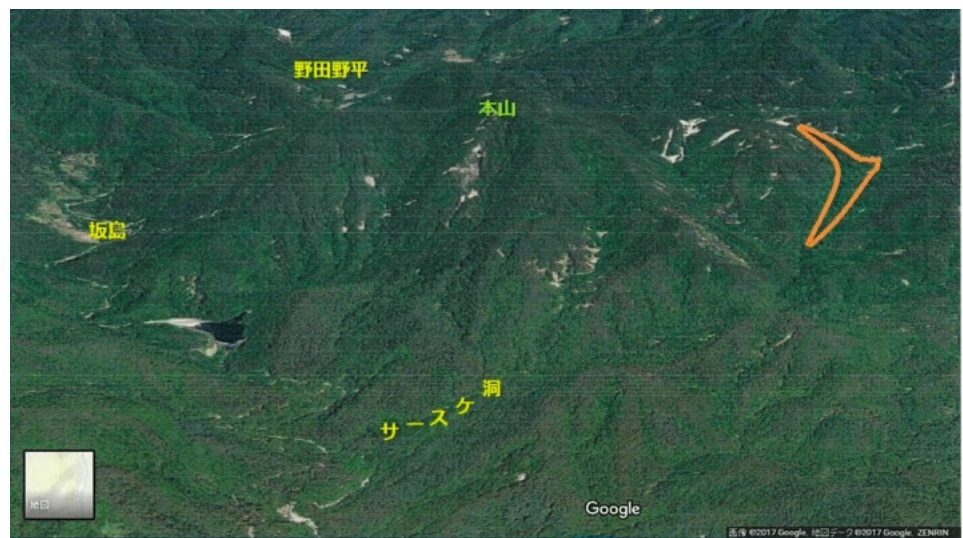
図 1 1 - 2 本山の発生土置き場の位置

同発生土置き場は、一級河川虻川の上流の支流であるサースケ洞のさらに上流のジंगा洞を埋め立てる（図 1 1 - 2、図 1 2）。発生土置き場は面積 8.5 ヘクタール、全長 800 m 最大幅 350 m、盛土で最も厚さのあ

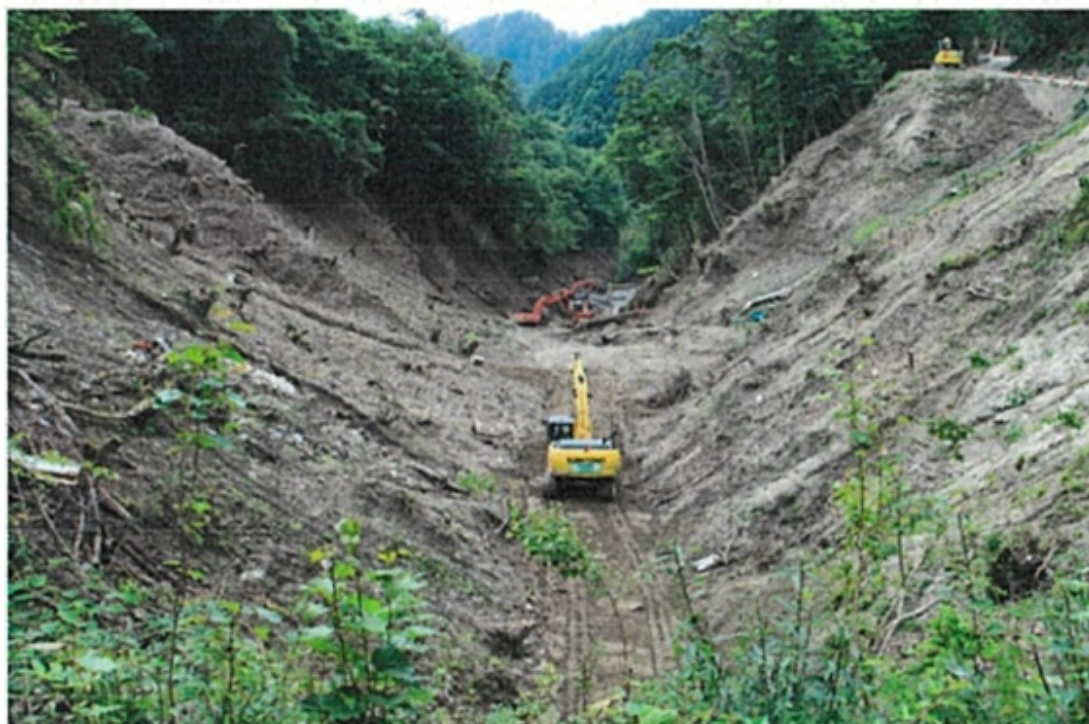
図12 ジンガ洞の工事現場（甲CN第27号証の㊸）

る部分は50 m、受け入れ規模が130万 $\text{m}^3$ とリニア工事関連では一つの谷としては最大規模である（甲CN第10号証）。

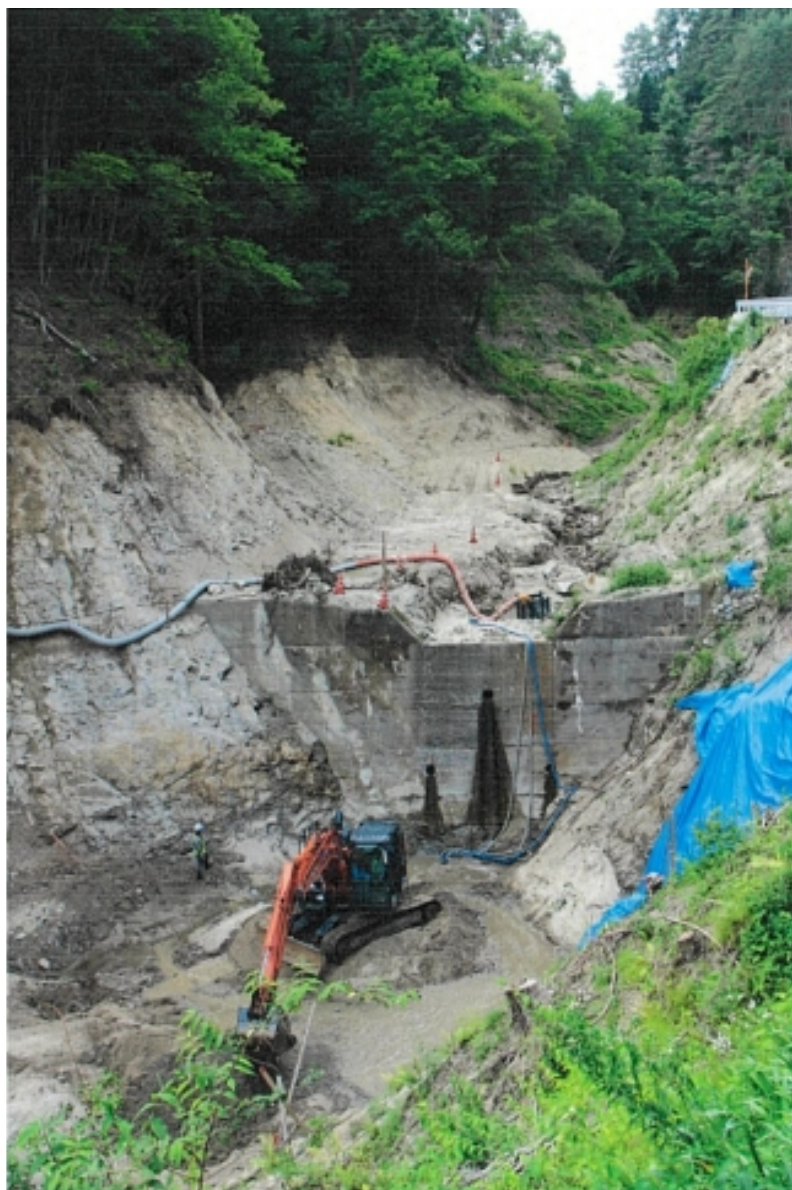
図 1 3 戸中（下沢）の発生土置き場（甲 C N 第 2 7 号証の㉔）

現在、虻川流域では、本山のほかに戸中(とちゅう)の下沢(くだっさわ)でも 26 万  $\text{m}^3$  の発生土置き場の整備が進んでいる（図 13）。

ここは盛土の最下流部が虻川合流点から約 1 8 0 m と近く、狭窄部でもあり盛土が崩壊した場合は虻川本流に天然ダムができる可能性があり、さらに大規模な土石流災害を引き起こす可能性がある。本山についても虻川との合流部までの距離は約 1 . 5 k m で、やはり崩壊した場合に大規模な天然ダム

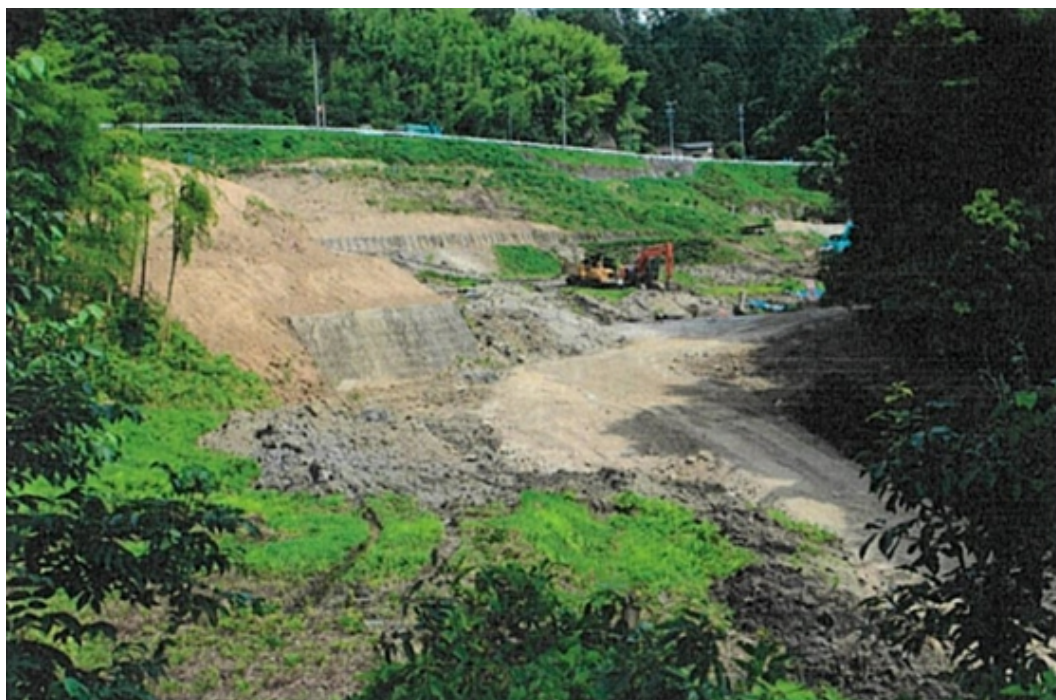
図１４ 飯田市下久堅小林の発生土処分地（甲ＣＮ第２７号証の⑭）

より上流から川の流れがあり、斜面からの湧水もあり、もともと災害地形である（甲ＣＮ第１５号証）。規模は２０万 $\text{m}^3$ であるが、盛土の直下に人家があり、崩壊によって人的被害が生じる可能性が非常に大きい。現在準備工事が行われている（図１４）。

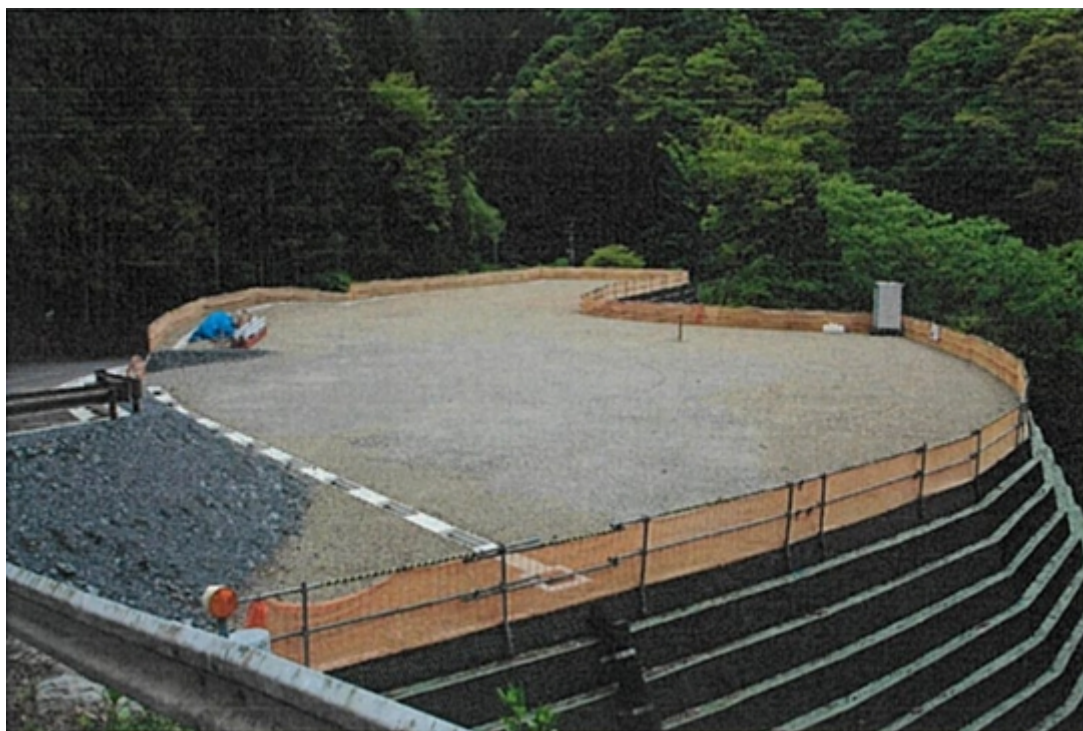
図１５ 旧荒川荘跡地のほぼ垂直に近い法面（甲ＣＮ第２７号証の⑤）

した斜面に近い川べりの断崖の上に積み上げられている（甲ＣＮ第１６号証）。外周部はジオテキスタイルを用いた補強盛土となっているがほぼ垂直に近い法面は、見た目にも危険性を感じる（図１５）。高分子材料の繊維製品やプラスチック製品であるジオテキスタイルが劣化した場合はこれほどの急傾斜で強度が保てるのか疑問である。

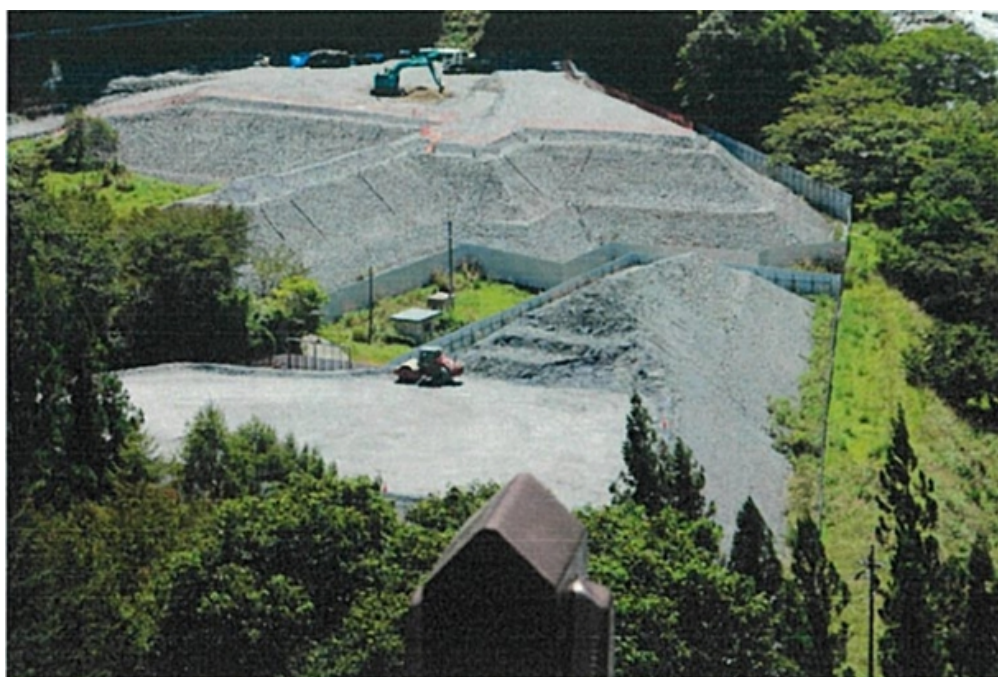
図16 大鹿村釜沢・三正坊仮置き場（甲CN第27号証の③）

ネルをつないでからトンネルを使って搬出する計画であるが、このトンネル工事が地質状況が悪く進んでいない。水田を一時的に農地転用した三正坊の仮置き場（図16）の使用期限は3年であるが、すでに1回更新をしている恒久的な置き場と仮置き場では盛土の仕方が異なるはずで、仮置きのままで長期間置かれることは大きな懸念がある。

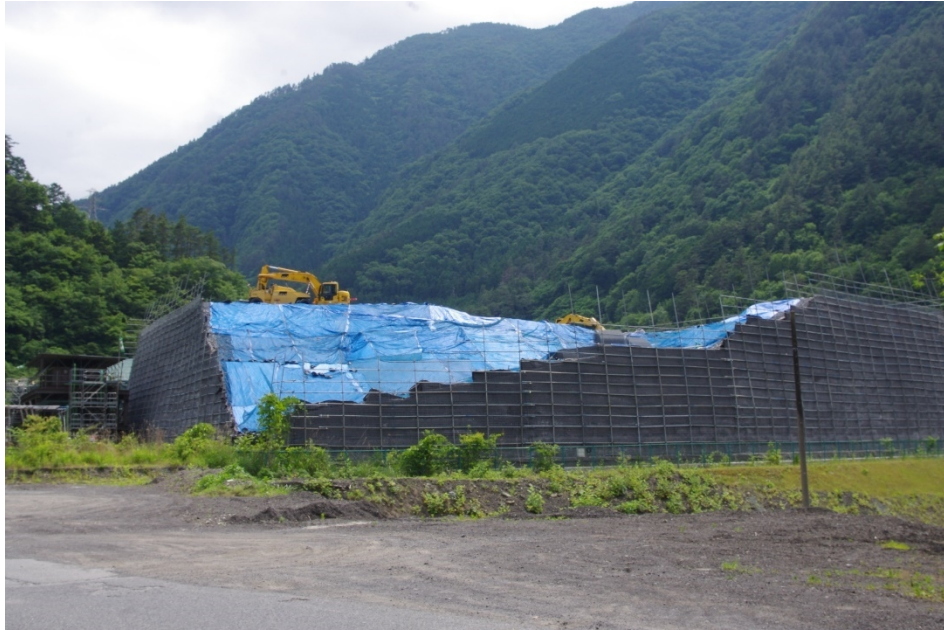
図 1 7 山梨県早川町塩島の仮置き場（2021年6月12日原告川村晃生撮影）

とりわけ塩島地区は、主要地方道路県道37号線の脇に位置している。この37号線は早川町内の唯一の幹線道路で、町民や観光客の往来が最も多い道路である。現在この道路の脇に、目視で15～20メートルほどの高さで推測される発生土が積み上がっている（図17）。全面にブルーシートが懸けられて、雨水の侵入は防がれているようであるが、シートが懸かっているものもある。

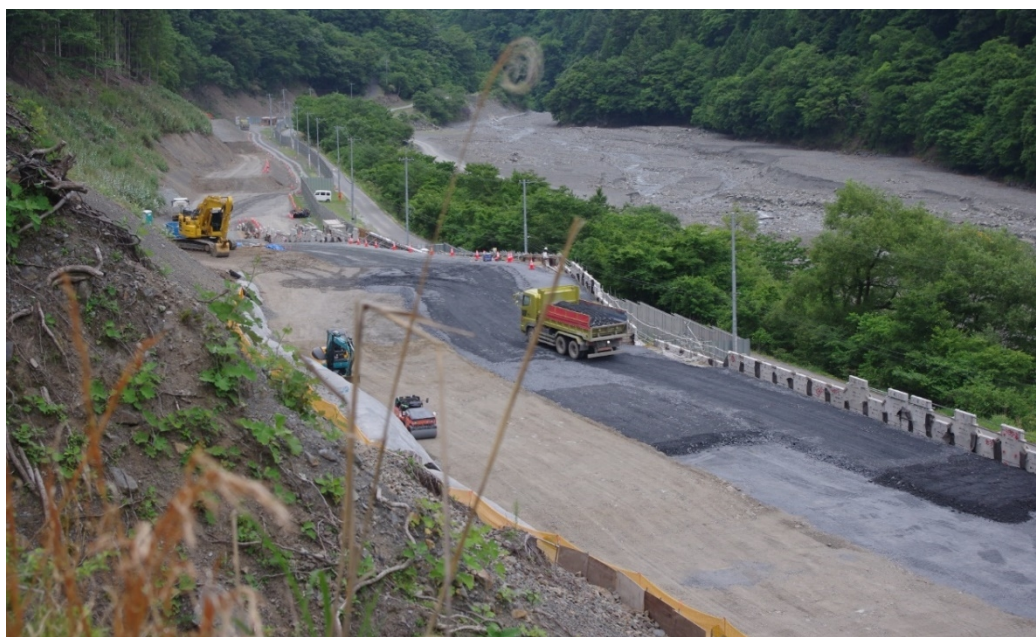
図１８ 山梨県早川町赤沢における発生土処理（２０２１年６月頃原告川村晃生撮影）

仮置き場以外の発生土処分地として、早川支流の春木川上流の河川敷がある。一帯は富士川砂防事務所管内における最大の砂防指定地区である。発生土は、春木川河川敷に一旦積み上げられ、さらに上流の春木川沿いの町道の整備工事に利用されている。道路脇に法面を造り、その内側に発生土が積み

込まれているのだが（図１８）、当該地は２０１１（平成２３）年９月の台風１２号で、支川の池の沢溪流内から大量の土砂流出があり、七面山の僧侶や参拝客の２０台の車両が土砂に埋もれ、観光客約３００名が孤立するという事故が起こっている（甲ＣＹ第１１号証）。

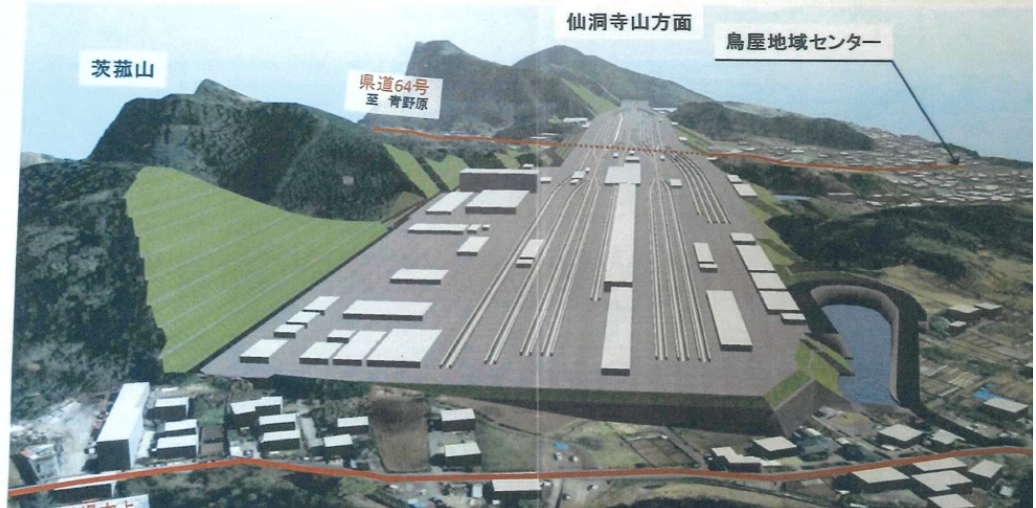
全景③ (大上自治会館後方より望む)

図 2 0 車両基地完成後の鳥屋地区のイメージ (甲CK59)
